# VÉRANDA GRIMISUAT (VS)

## DESCRIPTIFS TRAVAUX

Reconstitution du sommier porteur de la véranda.  
Assainissement du chevron pourri en extrémité.

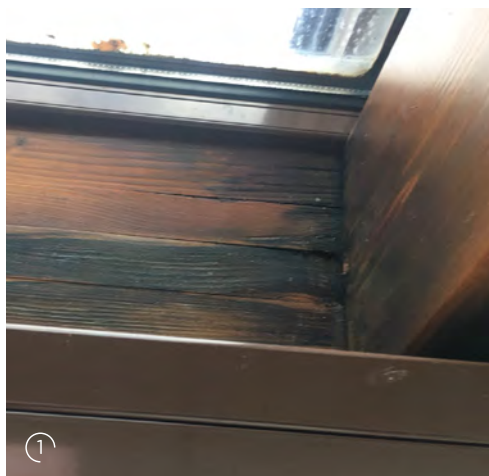
①  
Avant travaux

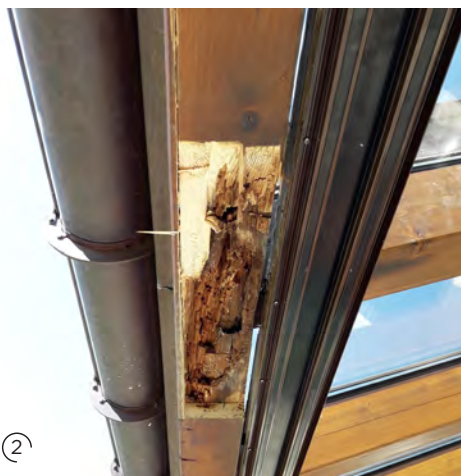
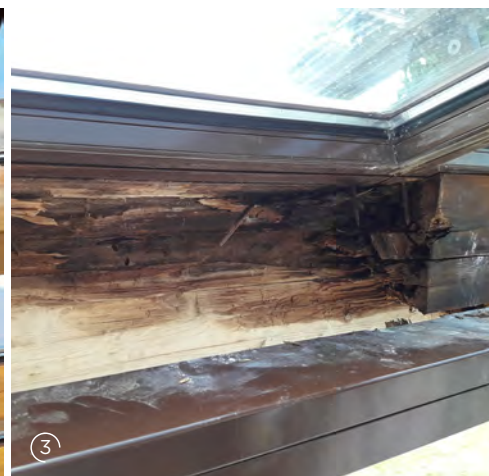
② ③  
Constat démontage

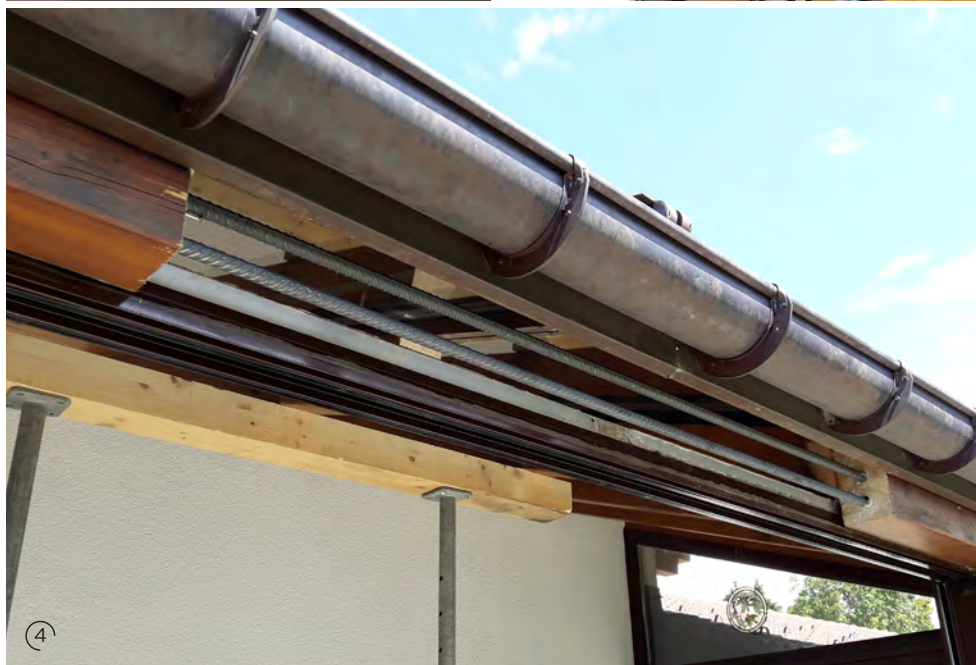
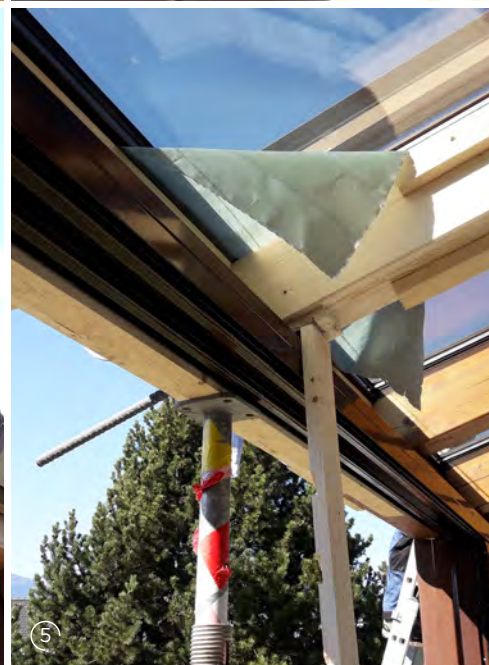
④ ⑤  
Travail en cours

Intervention depuis le dessous en laissant la véranda en place.

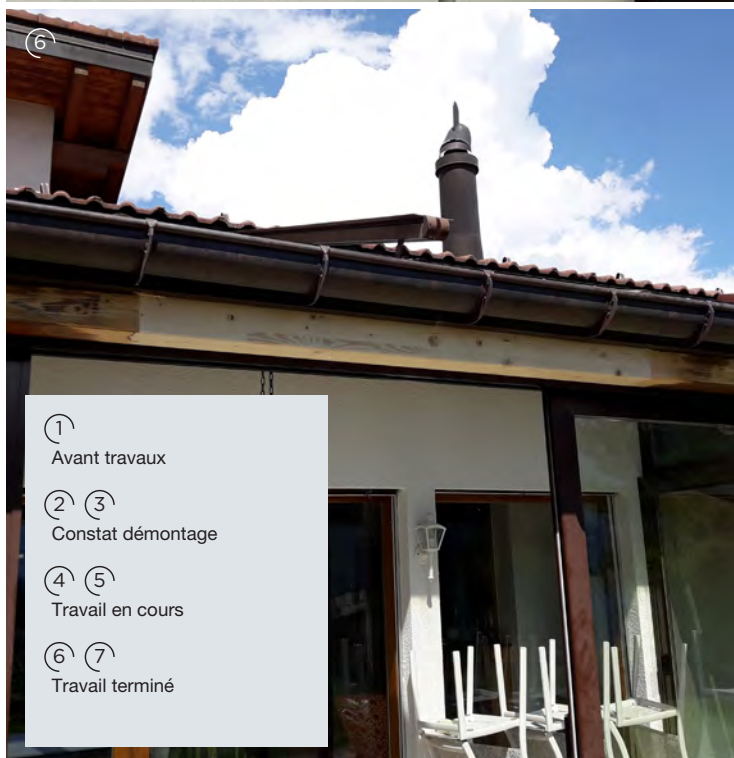
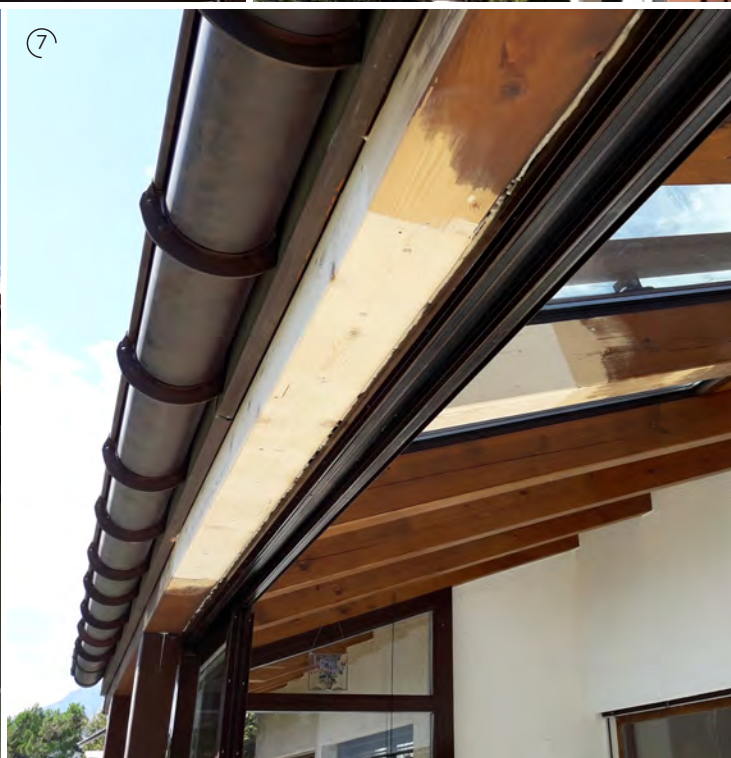
⑥ ⑦  
Travail terminé

Intervention permettant de réparer ponctuellement la structure sans tout démonter.  
Travaux réalisés sans dépose de la verrière ni de la ferblanterie (chéneau et doublage du larmier).  
Technique représentant un très faible coût par rapport à un changement complet de la véranda.
