## SPORTZENTRUM GSTAAD (BE)

Réfection de la structure porteuse par remplissage  
des fissures.

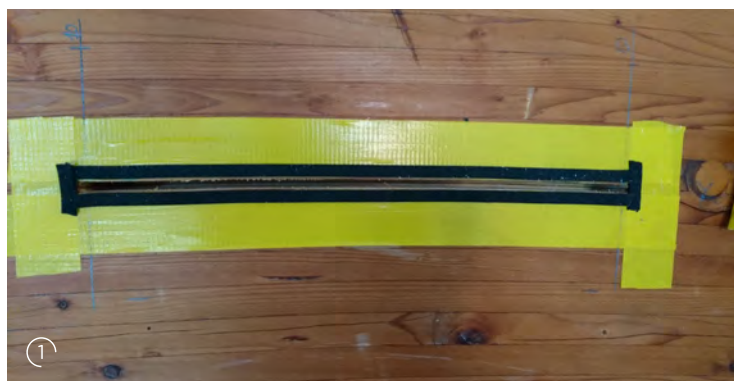
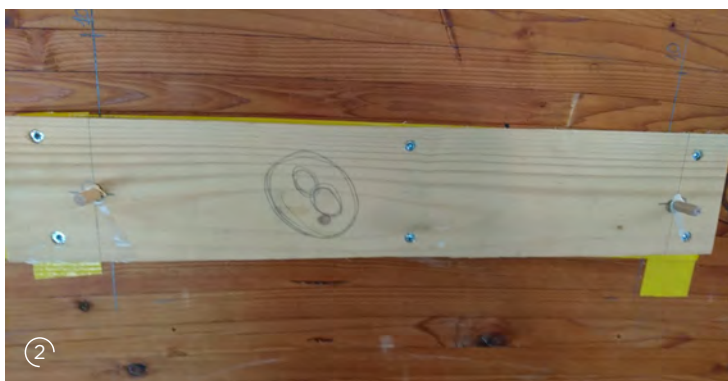
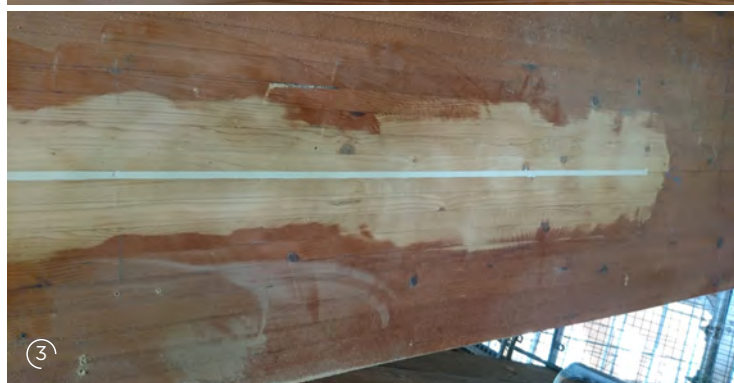
① ② ③  
Etapes de travail:  
Préparation, injection,  
ponçage.

- Fraisage des principales fentes, pose d'un coffrage étanche et Injection de résine époxy afin de les remplir pour consolider et réhabiliter les fermes porteuses.
- Travaux de renforcements additionnels (collage de lamelles supplémentaires...) réalisés par le charpentier.

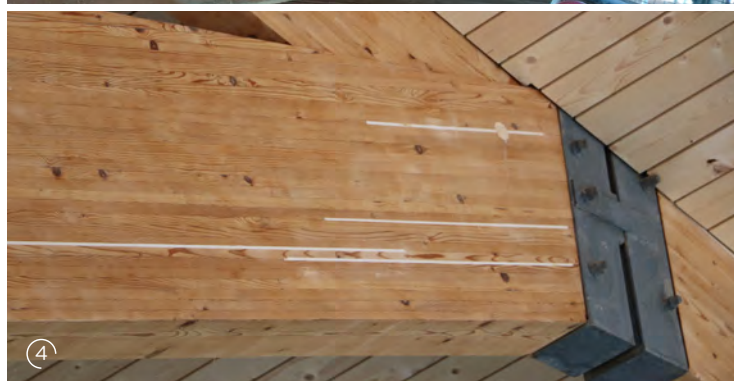
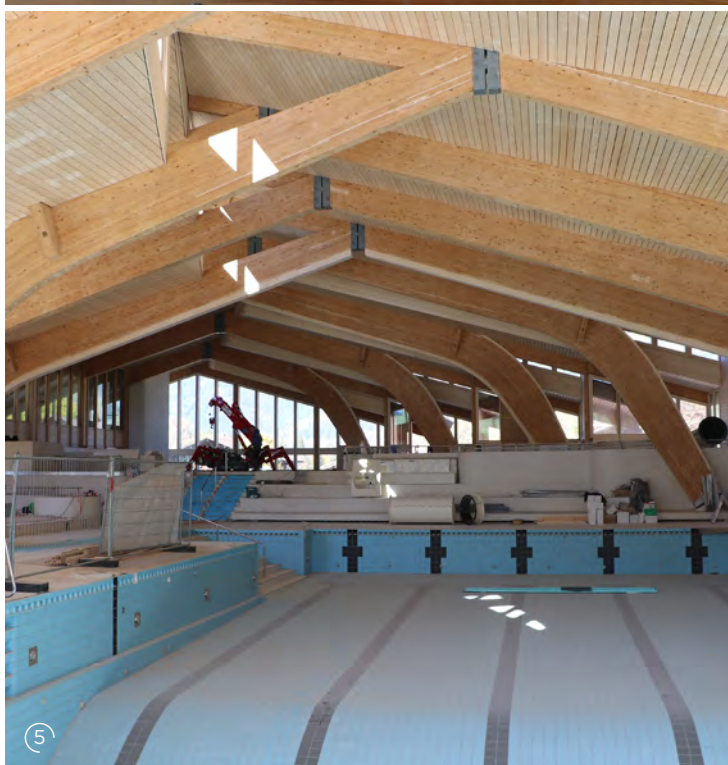
④ ⑤  
Travail terminé
